Véhicule : PEUGEOT 207

- Année d'immatriculation 2006

SCHEMA N°:32-20 / CPL

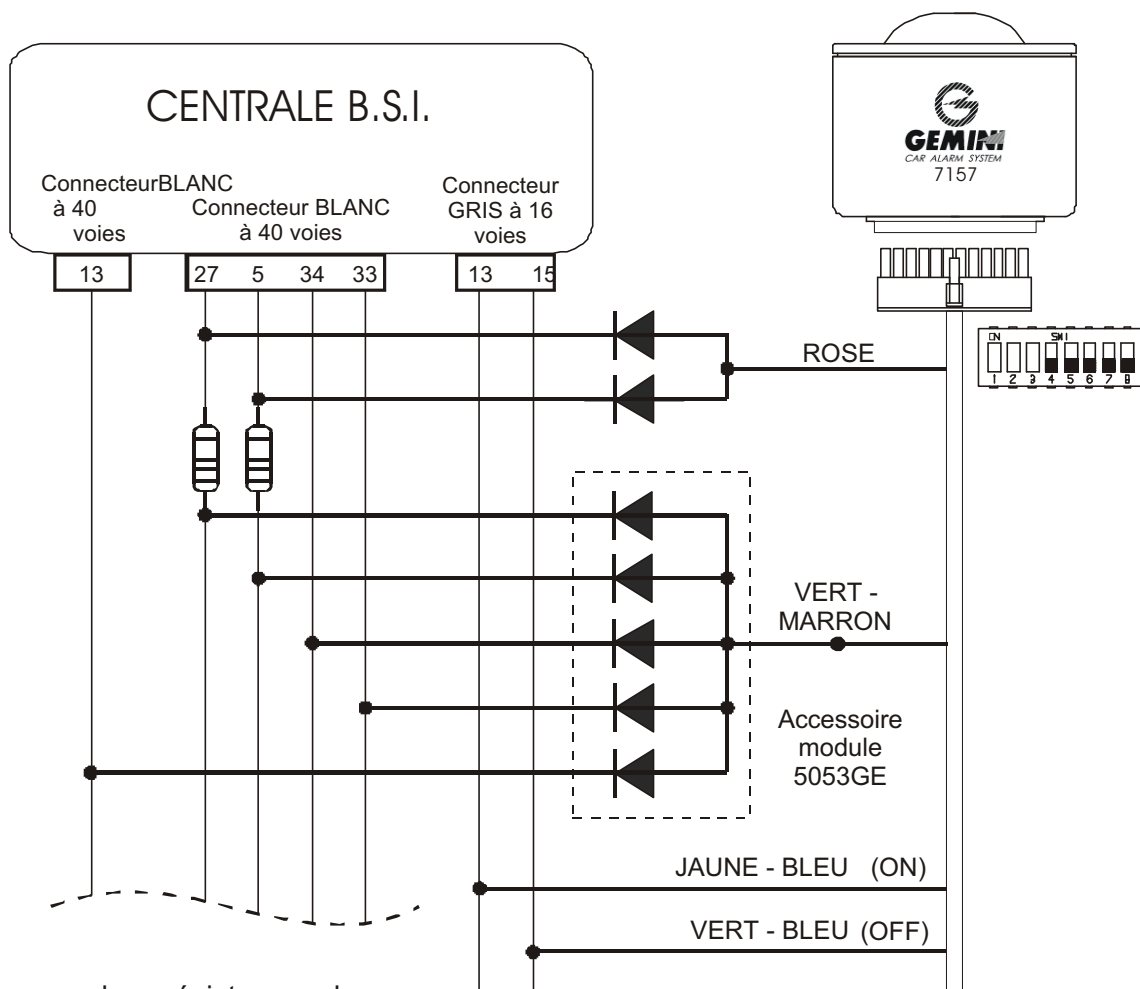
| JAUNE - BLEU | VERT - BLEU | ROSE | VERT - MARRON |
|---|---|---|---|
| Fil VERT 0,75 mm <sup>2</sup> réf.6211 position n°13 du connecteur Gris à 16 voies de la centrale BSI fixée sous le tableau de bord côté conducteur. | Fil ROUGE 0,75 mm <sup>2</sup> réf.620 position n°15 du connecteur Gris à 16 voies de la centrale BSI fixée sous le tableau de bord côté conducteur. | Raccorder deux diodes 1N4004 au fil ROSE puis relier comme indiqué dans le dessin.<br>Fil ROUGE position n°27 et fil VIOLET réf. 6286 position n°5 du connecteur Blanc à 40 voies de la centrale BSI fixée sous le tableau de bord côté conducteur. Insérer deux résistances de 22Ω comme indiqué dans le dessin. | Utiliser un module GE5053N pour le raccordement des portes comme indiqué dans le dessin. Fil GRIS réf. 6212 position n°27, fil BLEU réf.6286 position n°5, fil BLEU réf.6288 position n°34, fil VIOLET réf. 6287 position n°33 du connecteur Blanc à 40 voies et fil ORANGE réf.6283 position n°16 du connecteur Gris à 40 voies de la centrale BSI fixée sous le tableau de bord côté conducteur. |

NOTE : Insérer deux résistances de 1KΩ (code couleur : Marron/Noir/Rouge) un module gemini GE5053N et deux diodes 1N4004 ou similaires.

N.B.: La mise en veille de l'alarme effectuée à l'aide du bouton de centralisation de l'intérieur du véhicule, mais l'arrêt s'effectue uniquement à l'aide de la télécommande d'origine. Quand l'alarme est en veille il est possible d'ouvrir et de fermer les portes uniquement à l'aide de la télécommande d'origine.
